*The Project Outcome “Assessment of the Impact of Medium Voltage Power Lines on Avifauna in Mangistau Region (Kazakhstan)”*

### ИТОГИ ПРОЕКТА «ОЦЕНКА ВЛИЯНИЯ ВОЗДУШНЫХ ЛИНИЙ ЭЛЕКТРОПЕРЕДАЧИ СРЕДНЕЙ МОЩНОСТИ НА ОРНИТОФАУНУ МАНГИСТАУСКОЙ ОБЛАСТИ (РЕСПУБЛИКА КАЗАХСТАН)»

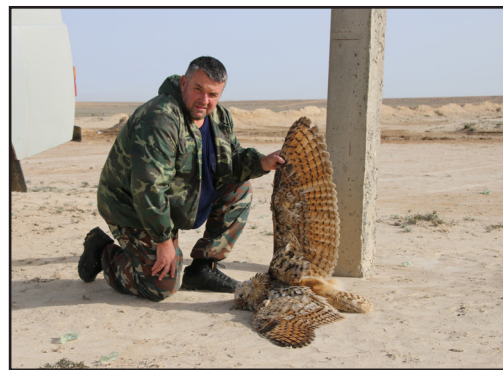
Филин (*Bubo bubo*), погибший на опоре ВЛЭ катодной защиты трубопровода АО «КазТрансГаз». Весна 2015 г. Фото Ф. Сараева.

An Eagle Owl (*Bubo bubo*) died from electrocution on the middle-voltage power line of the cathodic protection system of a pipeline owned by the "KazTransGas" corporation. Spring of 2015. Photo by F. Sarayev.

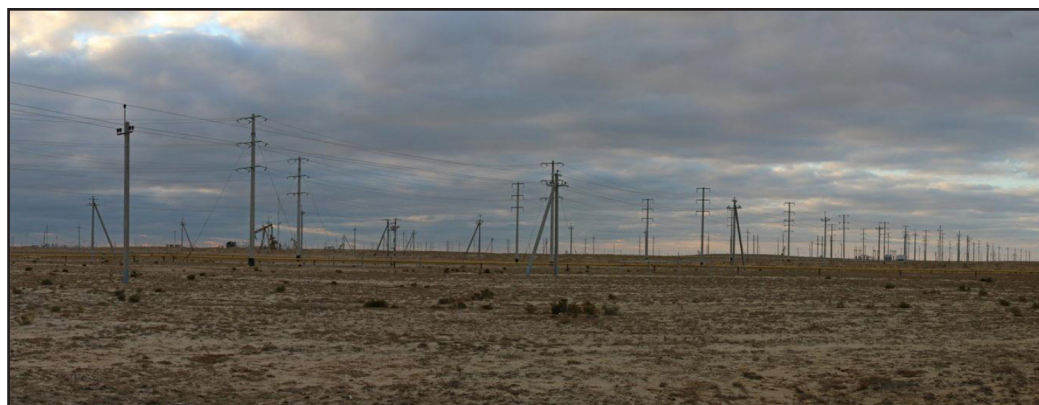
В связи с продолжающимся развитием нефтегазового комплекса на территории Мангистауской области, протяжённость сети ВЛЭ здесь весьма значительна и продолжает увеличиваться. Фото М. Пестова.

The development of the oil and gas industry in Mangystau region of Kazakhstan is continue, thereby overall extent of high-voltage power lines in the region is quite big and continue to increase. Photo by M. Pestov.

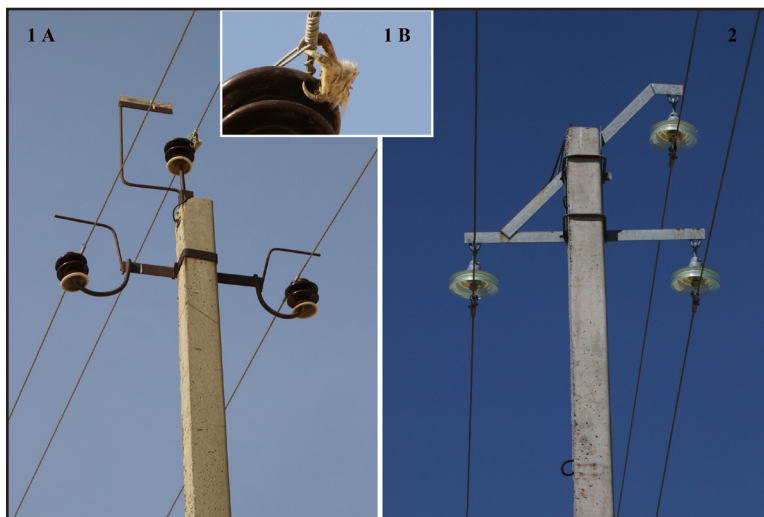
**Рис. 2.** Траверса ВЛЭ АО «КазТрансГаз» со штыревыми изоляторами – наиболее распространённый и опасный для птиц вариант конструкции – 1А. На верхнем проводе видна лапа филина (*Bubo bubo*), погибшего от поражения электрическим током – 1В. Опоры ВЛЭ АО «КазТрансОйл», оборудованные траверсами «ласточкин хвост» с подвесными тарельчатыми изоляторами, также опасны для крупных хищных птиц и нуждаются в дооборудовании ПЗУ – 2. Фото М. Пестова.

**Fig. 2.** 1A: The cross-arm of the middle-voltage power line with pin-type insulators owned by “KazTransGas” corporation. The power line with pin-type insulators is the most common, but the most bird-hazardous type of power line construction. 1B: A foot of an Eagle Owl (*Bubo bubo*) died from electrocution hanging from the upper wire is visible on the photo. 2: Pylons of a middle-voltage power line equipped with “swallow-tail”-type cross-arms with suspended cap-and-pin insulators owned by “KazTransOil”. Power lines of this construction are also dangerous for a large Birds of Prey and must be modified with a bird protective devices. Photos by M. Pestov.

Survey results have shown varying degree of risks to the birds depending on different types of traverse and insulator. Inspection of 250 km of PL with widely used poles with horizontal metal crossarms and pin insulators (PL owner – JSC KazTransGas) revealed remains of 93 electrocuted birds or 3.72 ind. per 10 km. During our fieldwork along 190 km of PL section with metal dovetailed crossbars and suspended insulators (PL owner – JSC KazTransOil), we only found remains of 7 electrocuted birds (2 Steppe Eagle, 1 Common Buzzard *Buteo buteo*, 1 Eagle Owl, 1 Raven and 2 Rooks) or 0.37 ind. per 10 km. Thus, it is evident that former PL structures are approximately 10 times less dangerous to the birds in terms of the probability of being electrocuted.

рудованы траверсами «ласточкин хвост» с подвесными тарельчатыми изоляторами, ПЗУ отсутствуют (рис. 2: 2).

Результаты учётов показали различную степень опасности для птиц ВЛЭ с различными типами траверс и изоляторов. Так при обследовании 250 км ВЛЭ, оборудованных наиболее широко распространёнными, Т-образными траверсами со штыревыми изоляторами (владелец АО «КазТрансГаз») обнаружены останки 93 птиц, погибших от поражения электрическим током, в среднем – 3,72 экз./10 км. При обследовании 190 км ВЛЭ с опорами, оборудованными траверсами «ласточкин хвост» с подвесными изоляторами (владелец АО «КазТрансОйл») обнаружены останки лишь 7 птиц, погибших от поражения электрическим током (2 степных орла, канюк *Buteo buteo*, филин, ворон *Corvus corax* и 2 грача *Corvus frugilegus*, в среднем – 0,37 экз./10 км). Т.е., очевидно, что ВЛЭ, оборудованные траверсами «ласточкин хвост» примерно в 10 раз менее опасны для птиц в плане вероятности их гибели от поражения электрическим током. Однако, использование данного типа траверс все же не решает кардинально проблему их гибели, особенно для крупных хищных птиц, что ярко подтверждается находкой двух свежих трупов степных орлов с характерными повреждениями: обуглен-

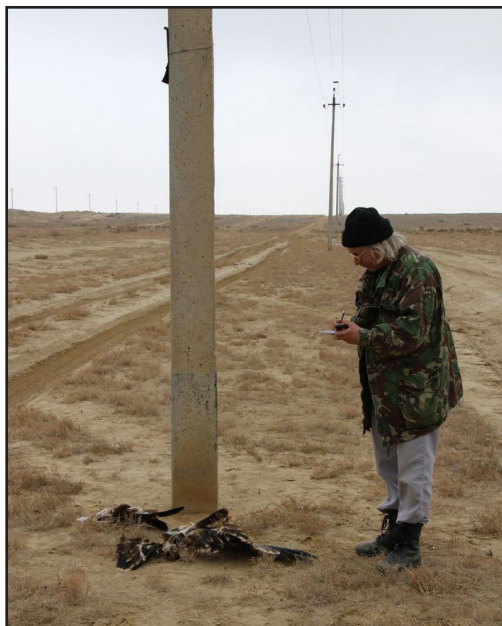
Координатор проекта Фёдор Сараев описывает очередную находку: относительно свежие (не более нескольких недель) костно-перьевые останки молодого степного орла (*Aquila nipalensis*) под опорой ВЛЭ катодной защиты АО «КазТрансГаз»; тушка птицы утилизирована хищниками. Осень 2014 г.

Project coordinator Fedor Sarayev takes notes on another bird killed relatively recently (no more than a few weeks beforehand); bone and feather remains of a young steppe eagle (*Aquila nipalensis*) were found under a power line owned by JSC KazTransGaz; the carcass was eaten by predators. Autumn, 2014.

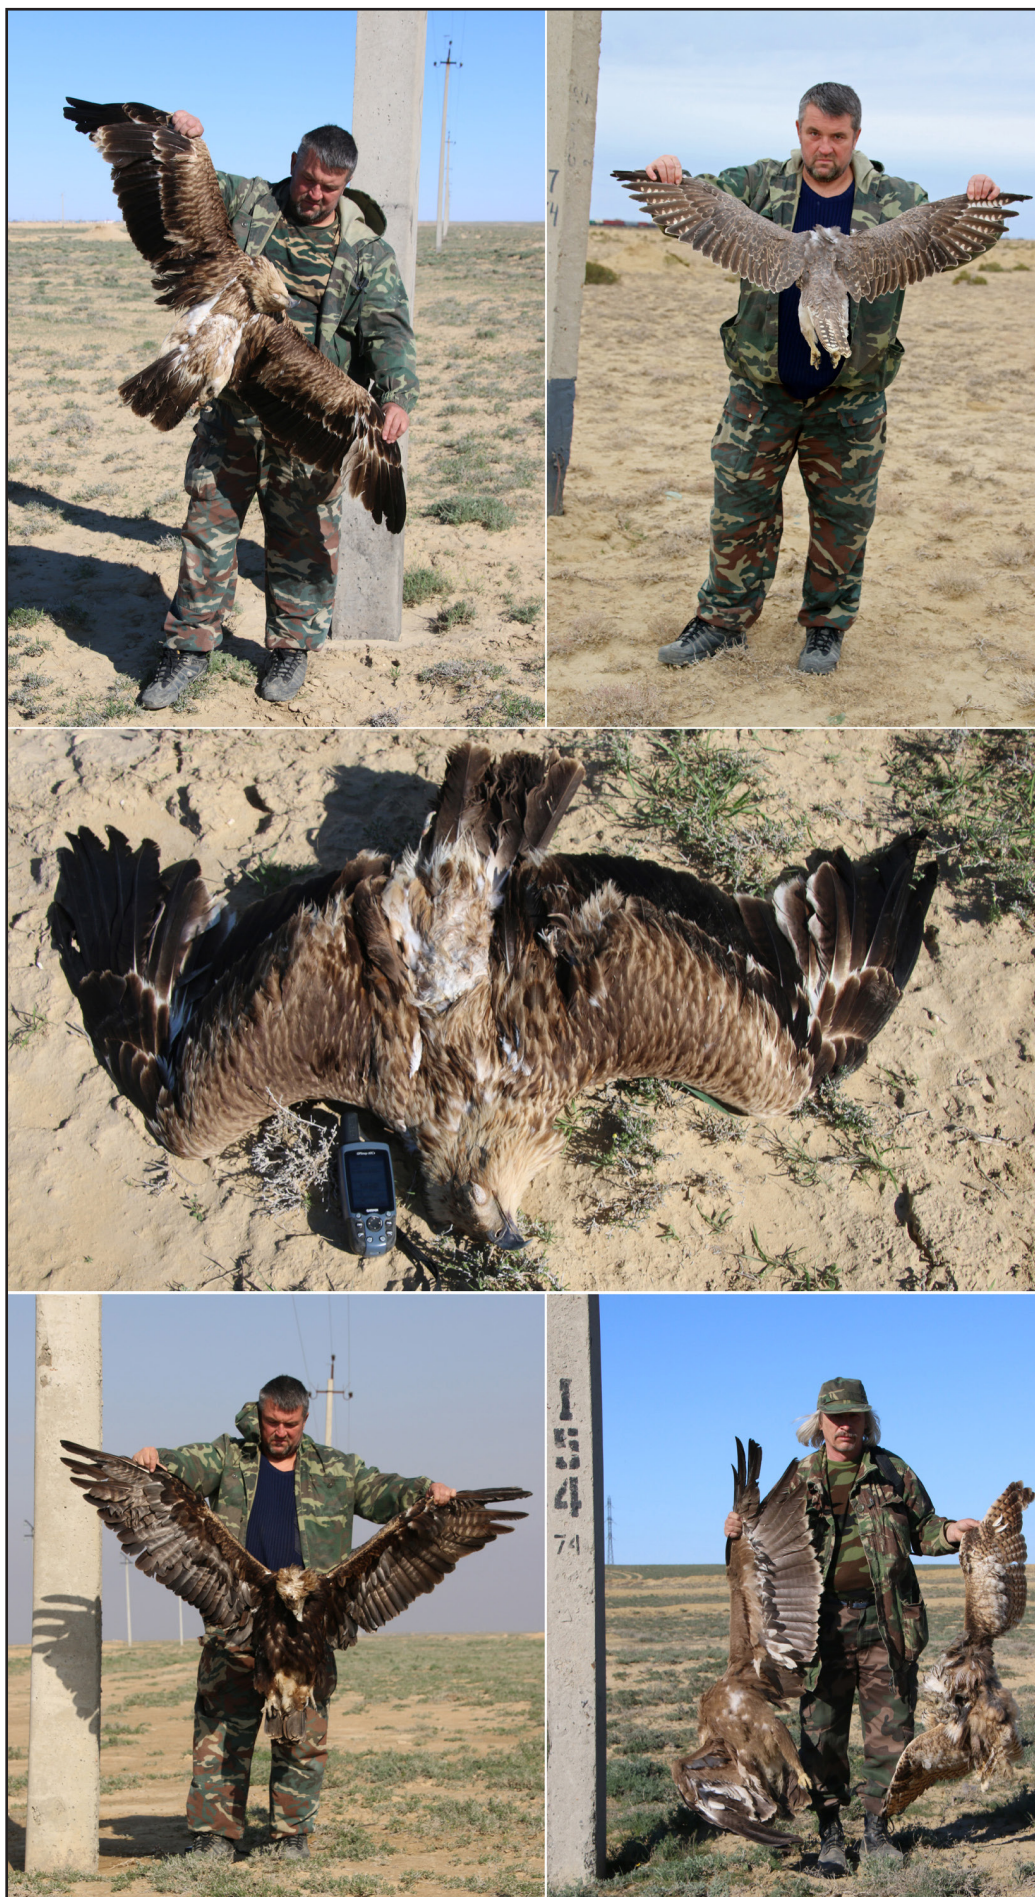
Пернатые хищники, погибшие от поражения электрическим током при контакте с опорой ВЛЭ: молодой орёл-могильник (*Aquila heliaca*), весна 2015 г. – вверху слева и в центре, сокол-балобан (*Falco cherrug*), осень, 2014 г. – вверху справа, беркут (*Aquila chrysaetos*), весна 2015 г. – внизу слева, степной орёл (*Aquila nipalensis*) и филин, весна 2015 г. – внизу справа. Фото М. Пестова и Ф. Сараева.

Raptors electrocuted at power poles: juvenile Imperial Eagle (*Aquila heliaca*), spring of 2015 – above, on the left and in the middle; Saker Falcon (*Falco cherrug*), autumn of 2014 – above, on the right; Golden Eagle (*Aquila chrysaetos*), spring of 2015 – below, on the left; Steppe Eagle (*Aquila nipalensis*) and Eagle Owl (*Bubo bubo*), spring of 2015 – below, on the right. Photos by M. Pestov and F. Saraev.

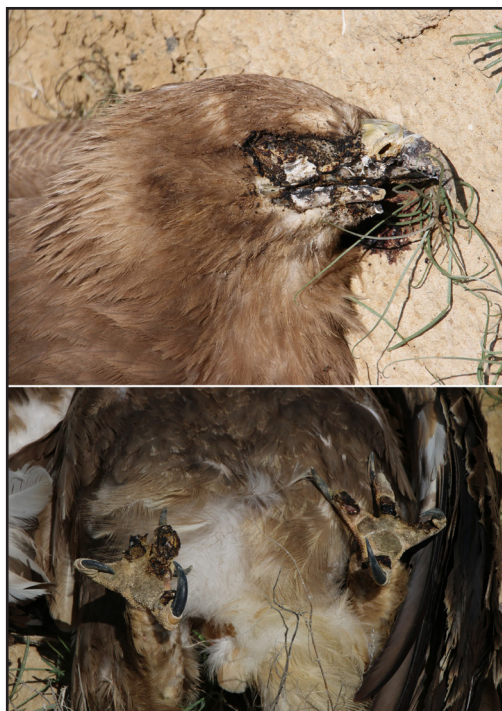
**Рис. 3.** Останки степного орла, погибшего при контакте с траверсой «ласточкин хвост» на ВЛЭ АО «КазТранс-Ойл», с характерными повреждениями – обугленными лапами и головой.  
Фото М. Пестова.

**Fig. 3.** Charred feet and head of a Steppe Eagle (*Aquila nipalensis*) killed at a power pole owned by JSC KazTransOil: these burn marks are typical for large birds electrocuted at structures with metal dovetailed crossbars.  
Photos by M. Pestov.

ными лапами и головой (рис. 3). Данные повреждения были получены в результате короткого замыкания птицами, севшими на нижнюю горизонтальную составляющую траверсы и коснувшихся верхнего токонесущего провода головой. Очевидно, что и траверсы «ласточкин хвост» в сочетании с оголенным токонесущим проводом должны быть оборудованы современными эффективными ПЗУ.

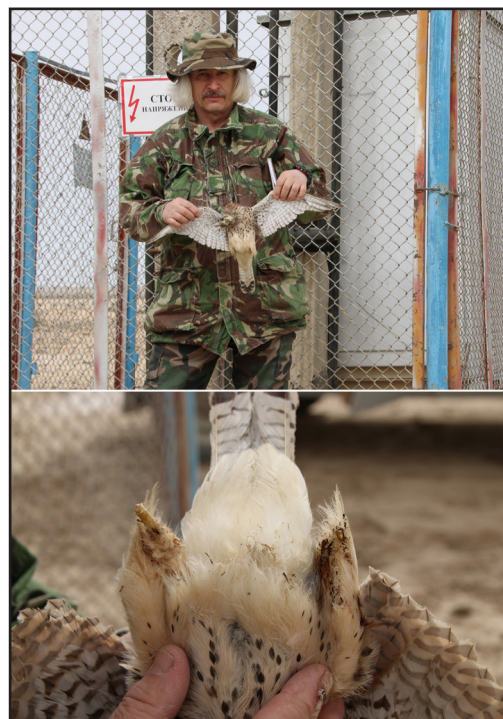
*Пустельга (Falco tinnunculus), погибшая от поражения электрическим током на трансформаторной подстанции. Лапы сгорели в результате короткого замыкания. Весна 2015 г. Фото М. Пестова.*

*A Common Kestrel (Falco tinnunculus) died from electrocution on transforming station. Feet were burned down as a result of a short-circuit. Spring of 2015. Photos by M. Pestov.*
